## PLIEGO DE CONDICIONES TÉCNICAS PARA LA EJECUCIÓN DE LAS OBRAS DE CONSERVACIÓN DE CAMINOS Y VÍAS PECUARIAS EN EL TÉRMINO MUNICIPAL DE SAN SEBASTIÁN DE LOS REYES. 2012-

**ANEXO I: ESTADO DE LOS CAMINOS**

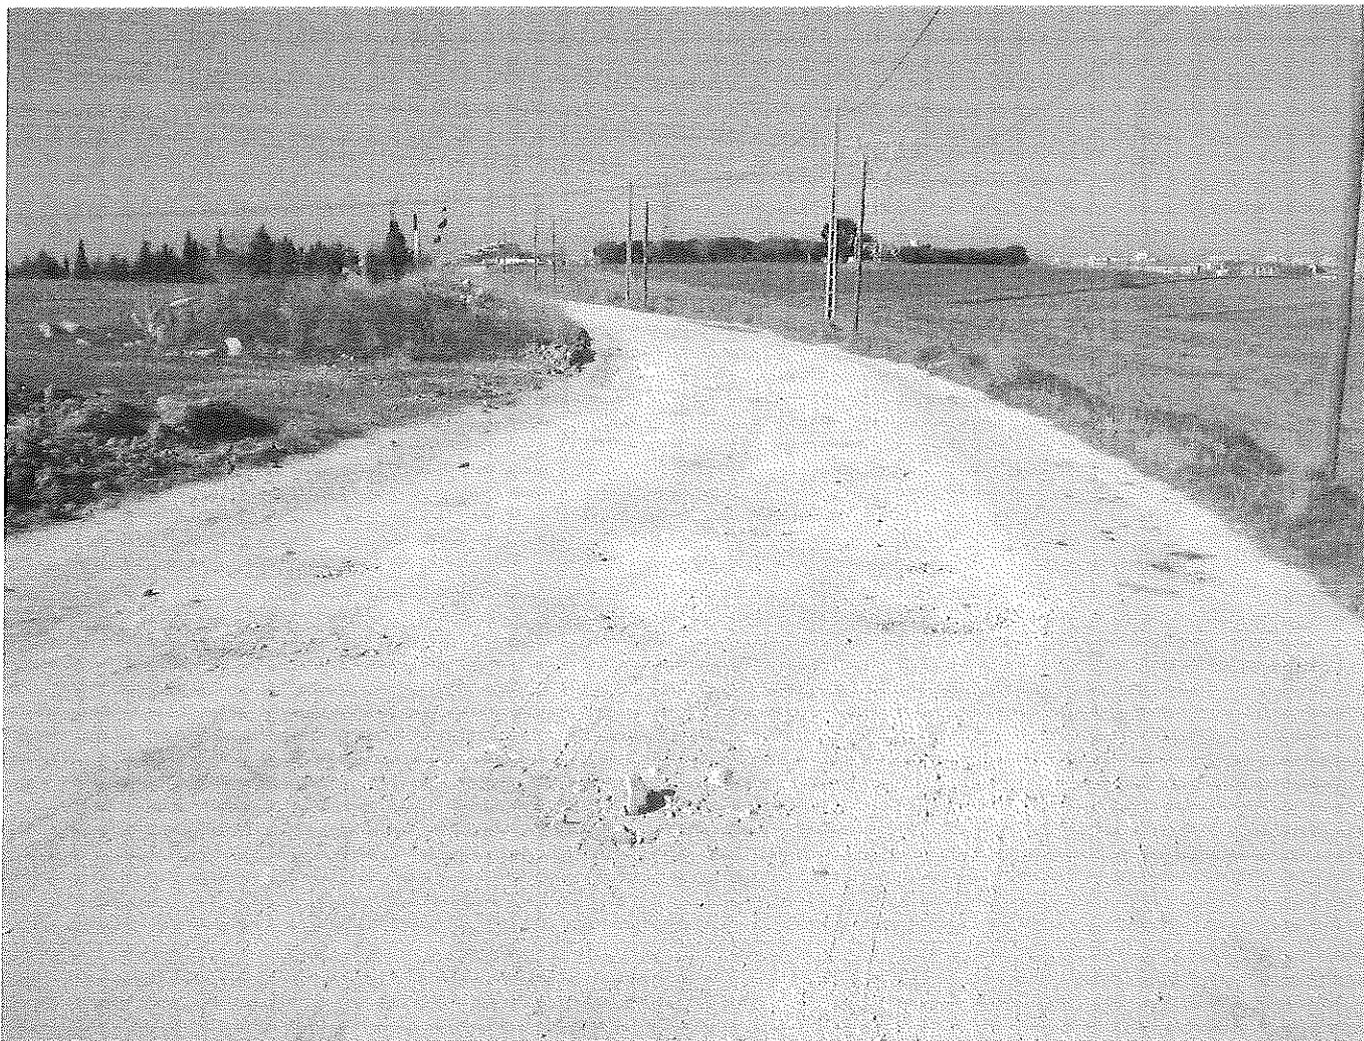
#### 1.1 Entre el nudo 19 y el cruce con la Colada del camino de Burgos:

-La primera parte de su recorrido se encuentra en muy mal estado, con abundantes baches, hasta superar una instalación hípica.

- Área de actuación aproximada: 1.550 m de longitud x 6 m de anchura= 9.300 m<sup>2</sup>.

En la actualidad requiere en toda la superficie escarificado del piso, extendido, cuneteado y prensado, así como la limpieza por medios manuales o/y mecánicos de los pasos de agua construidos, en algún punto concreto aporte de zahorra coincidiendo con las zonas de baches. También es objeto del presente contrato la limpieza de puntos de vertido que se encuentran en las márgenes del camino

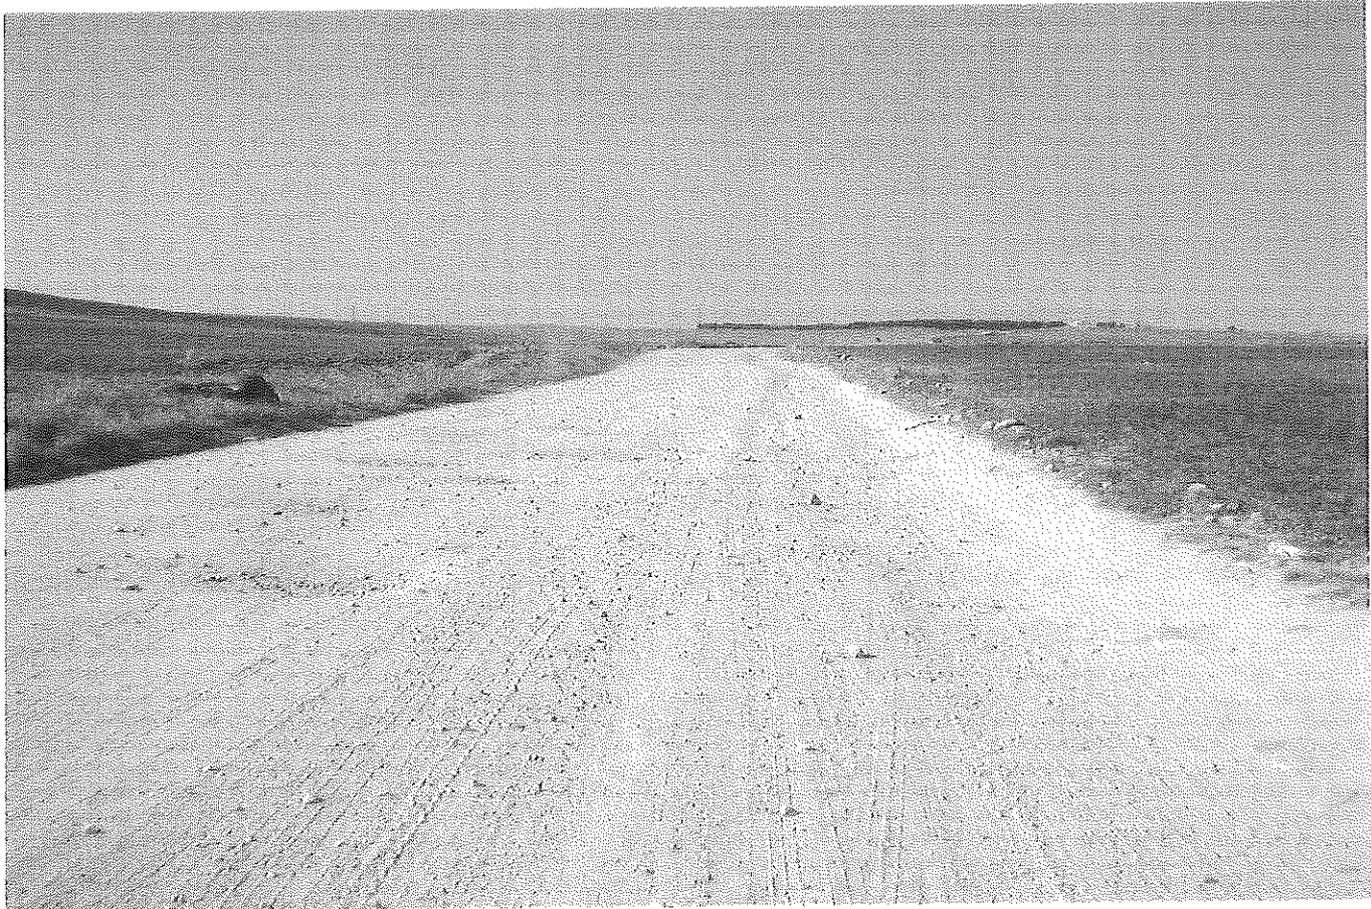
1.2 Entre el cruce con la Colada del Camino de Burgos y el Camino de Panaderos

- Alguna zona con baches.
- Área de actuación aproximada: 440 m de longitud x 6 m de anchura= 2.640 m<sup>2</sup>.

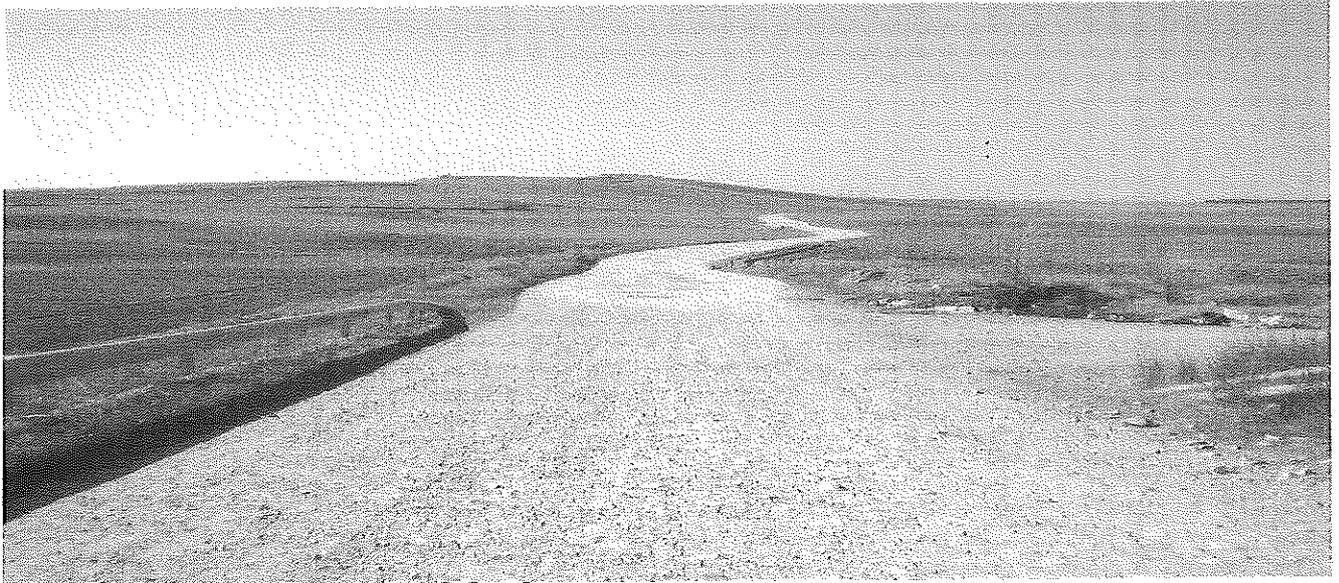
2.1 Entre la colada del camino del Monte y el puente sobre la M\_50 :

- De manera dispersa se encuentran zonas, con abundantes baches.
- Área de actuación aproximada: 650 m de longitud x 6 m de anchura= 3.900 m<sup>2</sup>.

En la actualidad requiere en toda la superficie escarificado del piso, extendido de la zahorra existente, cuneteado y prensado, así como la limpieza por medios manuales o/y mecánicos de los pasos de agua construidos, en algún punto concreto aporte de

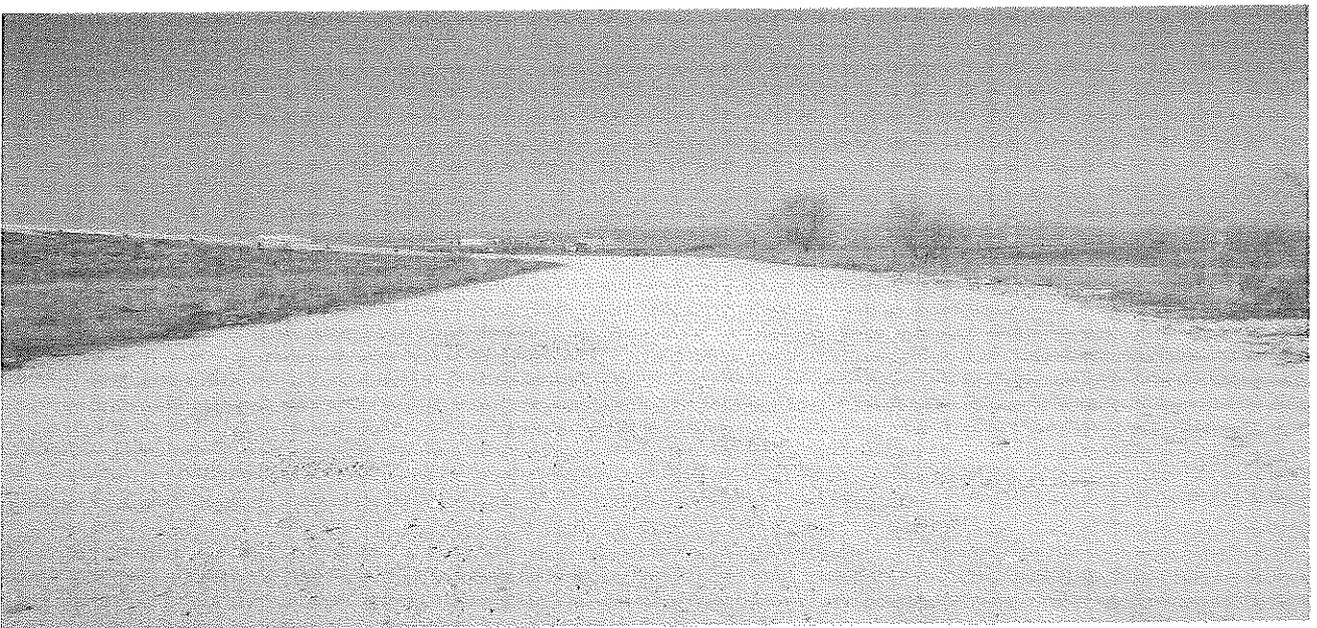
2.2 Entre puente de la M-50 y la continuación del camino original de Panaderos

- Pequeño tramo entre puente y camino original que presenta zonas de baches.
- Área de actuación aproximada: 89 m de longitud x 6 m de anchura= 534 m<sup>2</sup>.

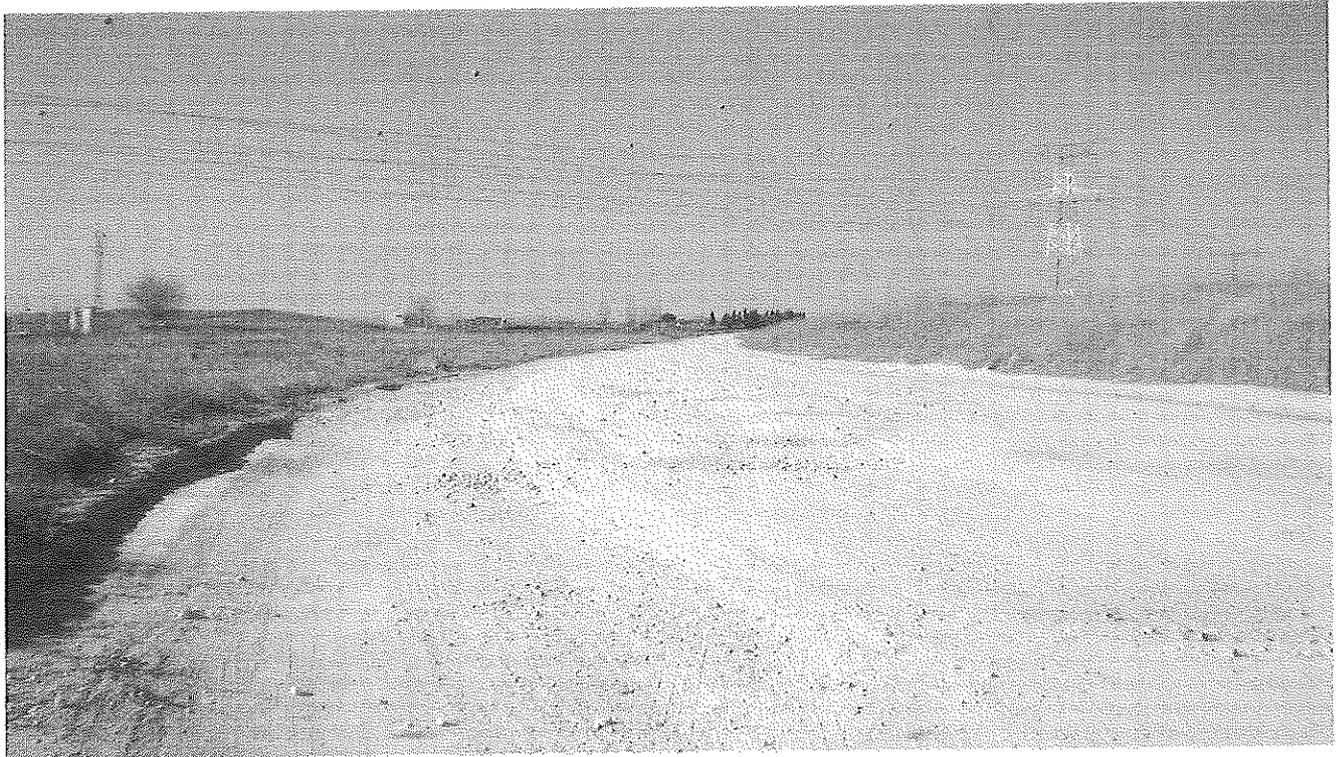
### 2.3 Continuación del camino original de Panaderos

- De manera dispersa se encuentran zonas, con abundantes baches.
- Área de actuación aproximada: 913 m de longitud x 6 m de anchura= 5.478 m<sup>2</sup>.

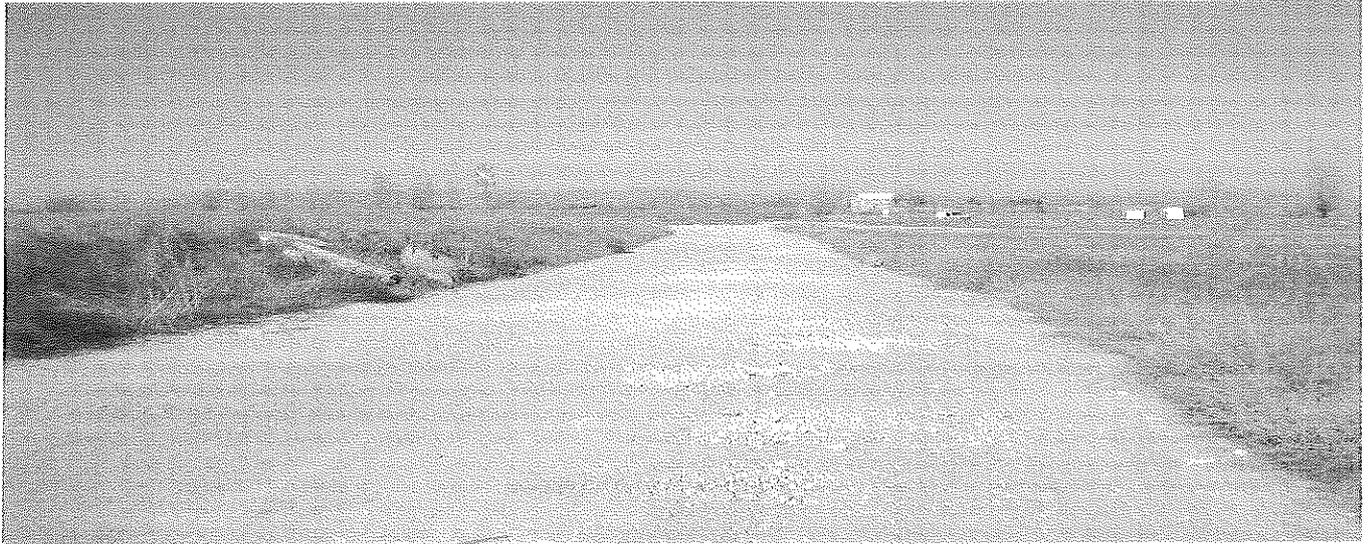
3.1 Desde Camino de Panaderos hasta el acceso a Huelga Chica

- Presenta un firme con materiales diversos (restos de fresa de asfalto, escombros, tierra y zahorra) con zonas concretas de baches
- Área de actuación aproximada: 300 m de longitud x 6 m de anchura= 1.800 m<sup>2</sup>.

En la actualidad requiere en toda la superficie escarificado del piso, extendido del material existente, cuneteado en las zonas que lo permita y prensado, en algún punto concreto aporte de material coincidiendo con las zonas de baches. También es objeto del presente contrato la limpieza de puntos de vertido que se encuentran en las márgenes del camino.

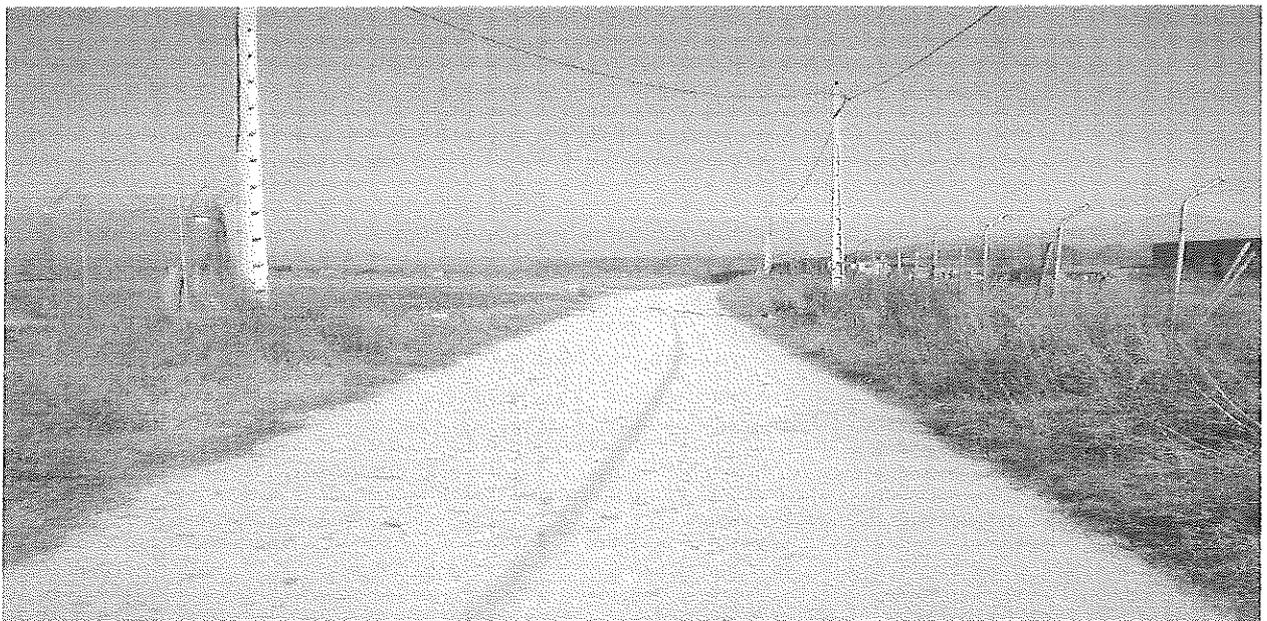
3.2 Desde el acceso a Huelga Chica hasta camino servicio de la M-50

- Presenta buen firme con materiales diversos (bolos, tierra y zahorra silícea) con zonas concretas de baches
- Área de actuación aproximada: 422 m de longitud x 6 m de anchura= 2.532 m<sup>2</sup>.

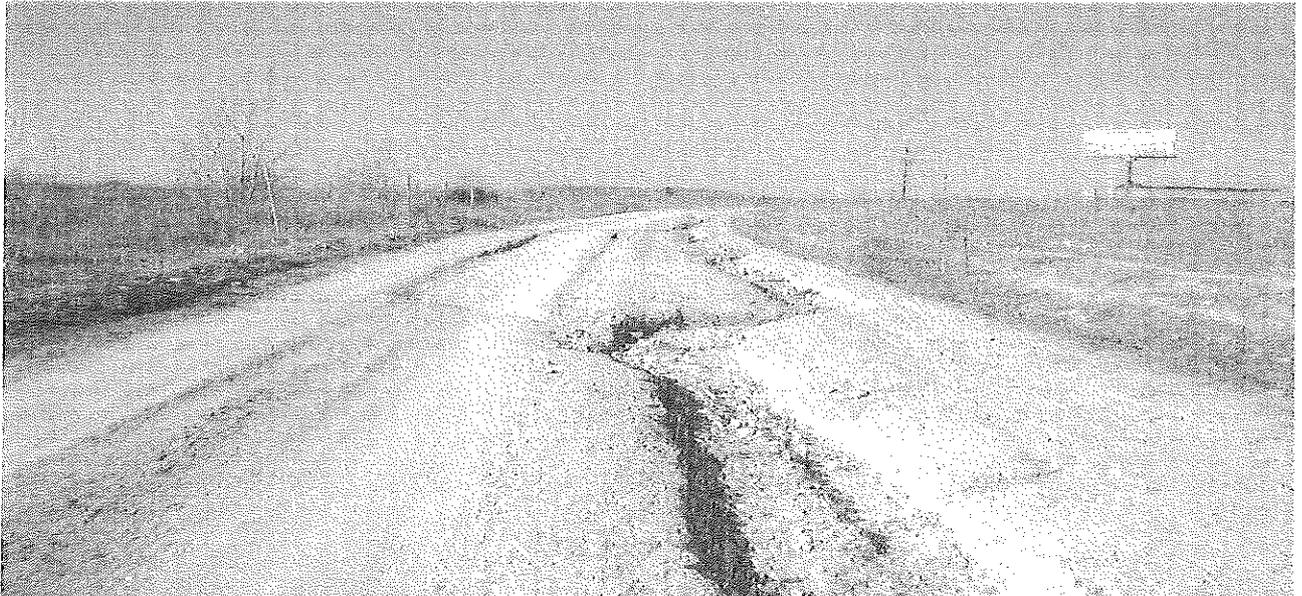
**3.3 Desde el camino servicio de la M-50 hasta el puente elevado de la M-50**

-Presenta firme de tierra en el que se ocasionan encharcamientos y pequeñas cárcavas.

- Área de actuación aproximada: 550 m de longitud x 6 m de anchura= 3.300 m<sup>2</sup>.

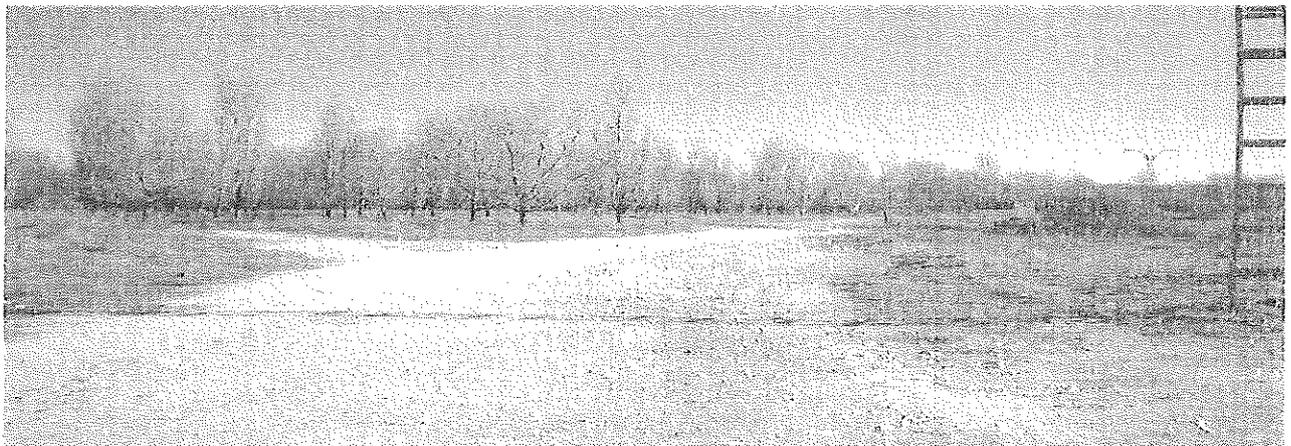
**4 Camino de acceso a Huelga Chica:**

-Desde la Colada de Barajas a Torrelaguna se accede a la finca de Huelga Chica de propiedad municipal, por este camino acceden también a sus fincas los propietarios de instalaciones agropecuarias de la zona. Tiene buen firme de base aunque resulta necesario abrir cuneta en la margen derecha en dirección al río.

- Área de actuación aproximada: 132 m de longitud x 6 m de anchura= 792 m<sup>2</sup>.

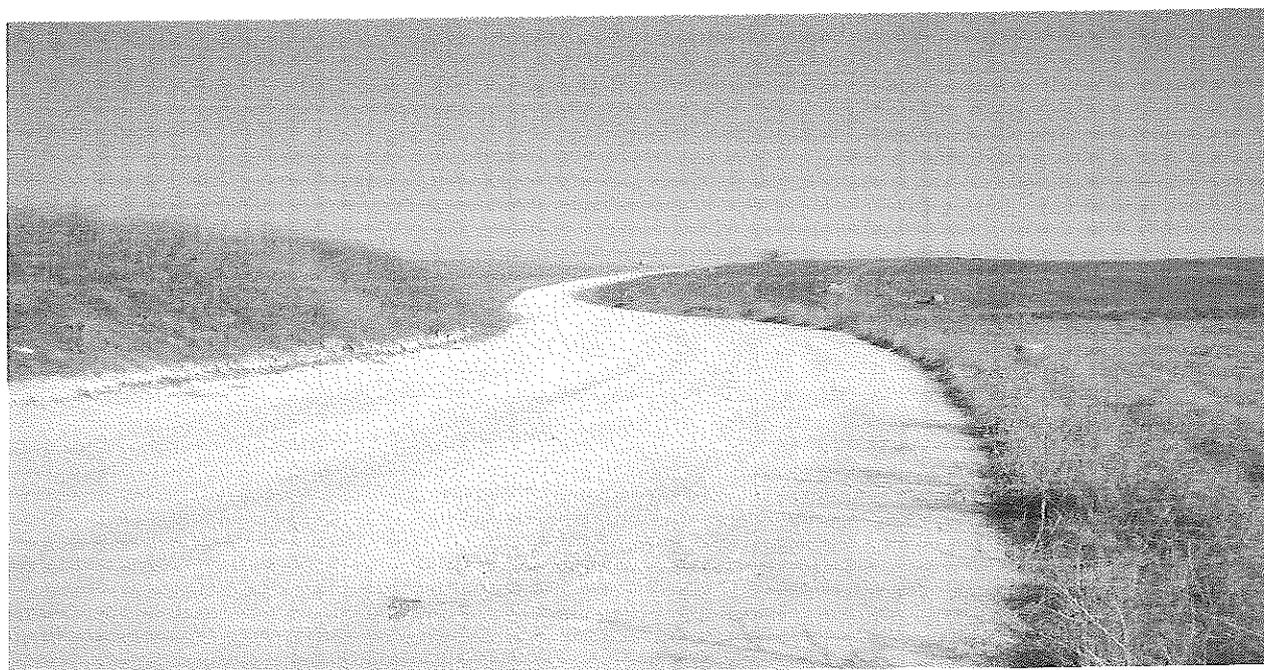
## 5. Colada del Camino de Burgos

-Entre el Camino del Juncal y la Colada del Monte, se trata de uno de los accesos desde el sur del municipio al área rural. En la concejalía se han recibido diversas peticiones de los vecinos para su adecuación. Fue arreglado en 2009 efectuando un recebado con tierra en las zonas de baches

- Área de actuación aproximada: 950 m de longitud x 6 m de anchura= 5.700 m<sup>2</sup>.

-En la actualidad requiere que las zonas de baches sean recebadas realizando un escarificado previo de esas así como cuneteado de las márgenes donde se produzca intrusión de agua en el camino.

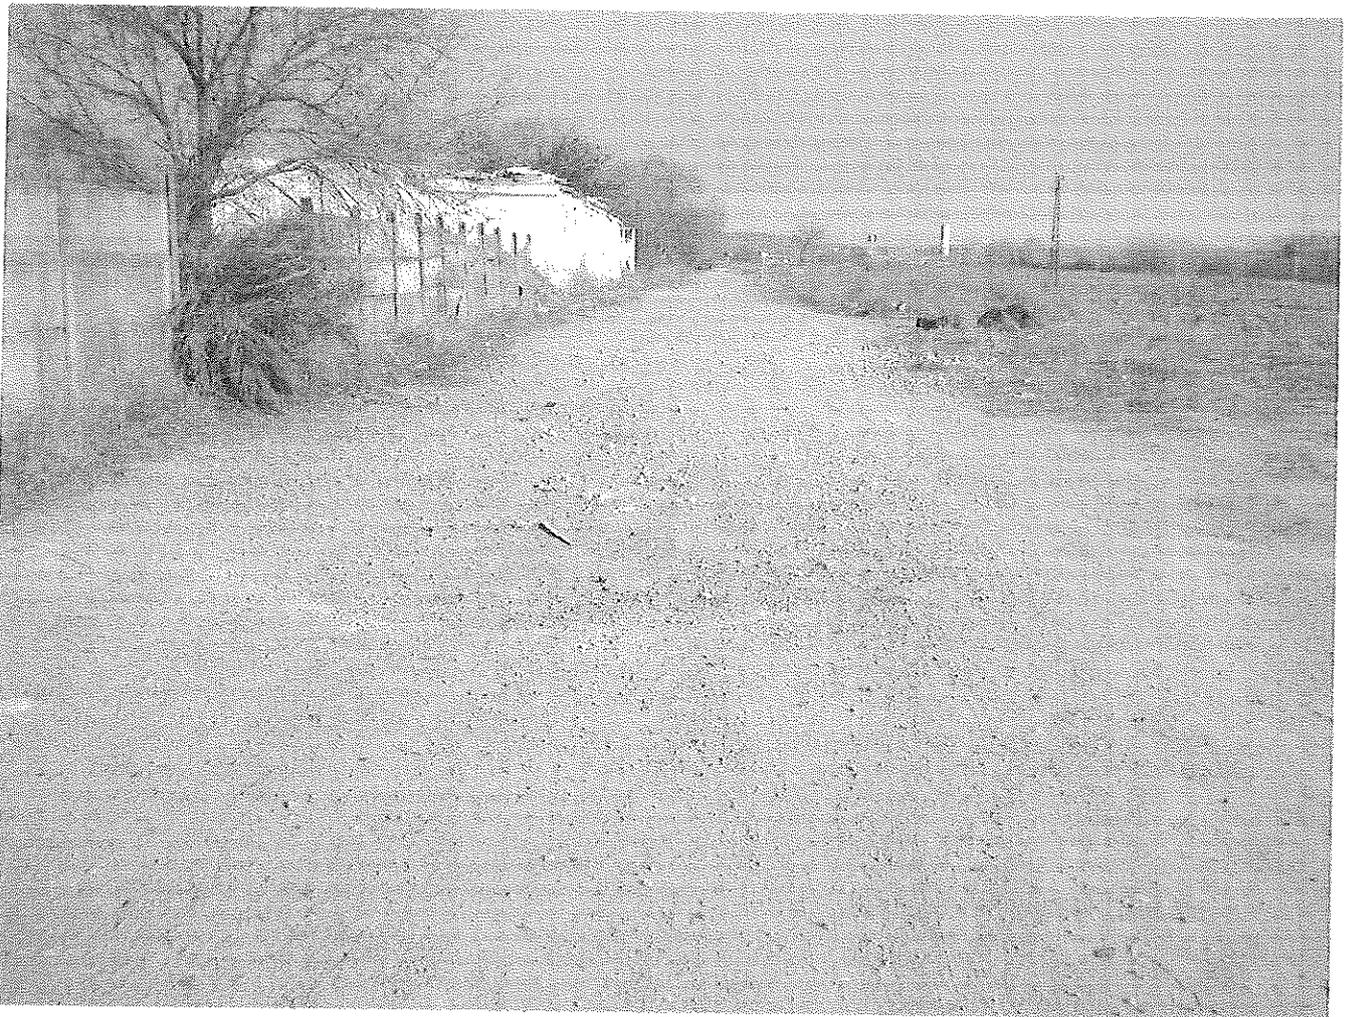
Tramo 7.2

Desde el cruce con el camino de las Arroyadas junto a la depuradora de aguas residuales hacia el norte, hasta la vía de servicio de la NI, se han distinguido tres tramos especialmente el 7.2 se encuentra en muy mal estado requiere escarificado y aporte de materiales así como cuenteado donde sea posible.

- Área de actuación aproximada: 1280 m de longitud x 6 m de anchura= 7.680 m<sup>2</sup>.

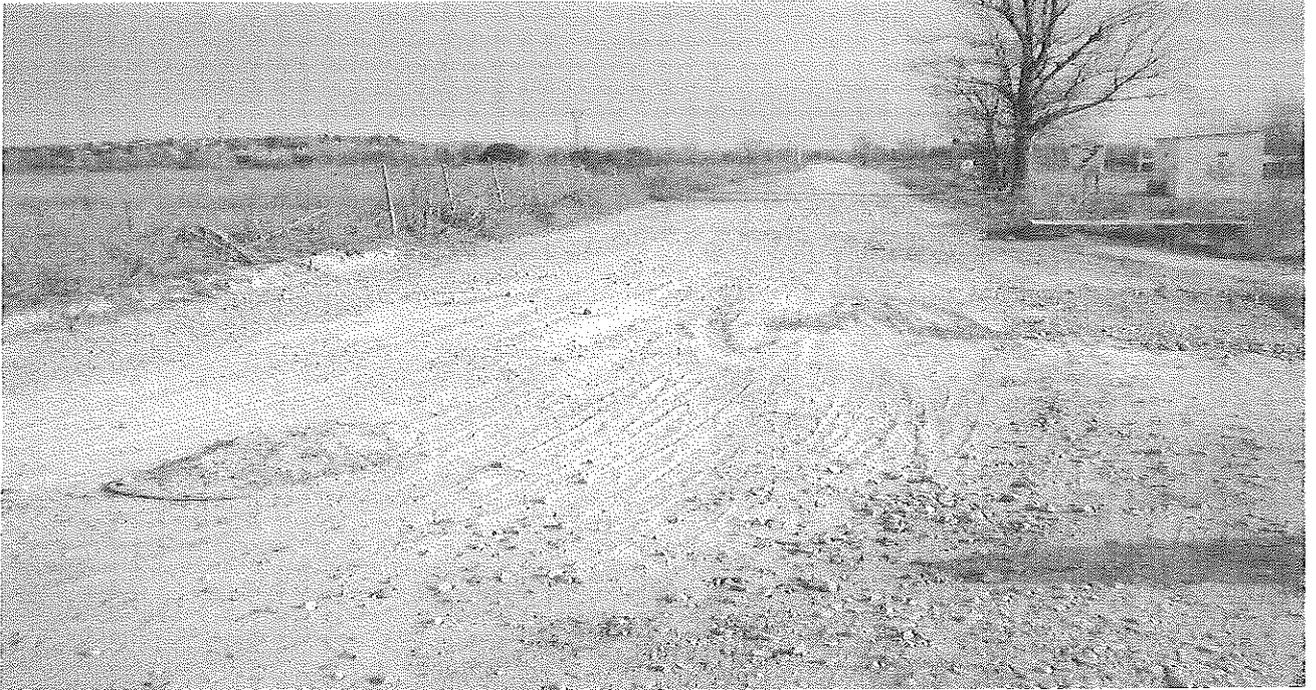
Tramo 7.4

El cuarto tramo 7.4 va desde la NI hasta el Río Guadalix, presenta baches de grandes dimensiones en toda su longitud aunque tiene un buen firme de base se requiere escarificado, aporte de zahorra y cuenteado.

- Área de actuación aproximada: 910 m de longitud x 9 m de anchura= 8.190 m<sup>2</sup>.

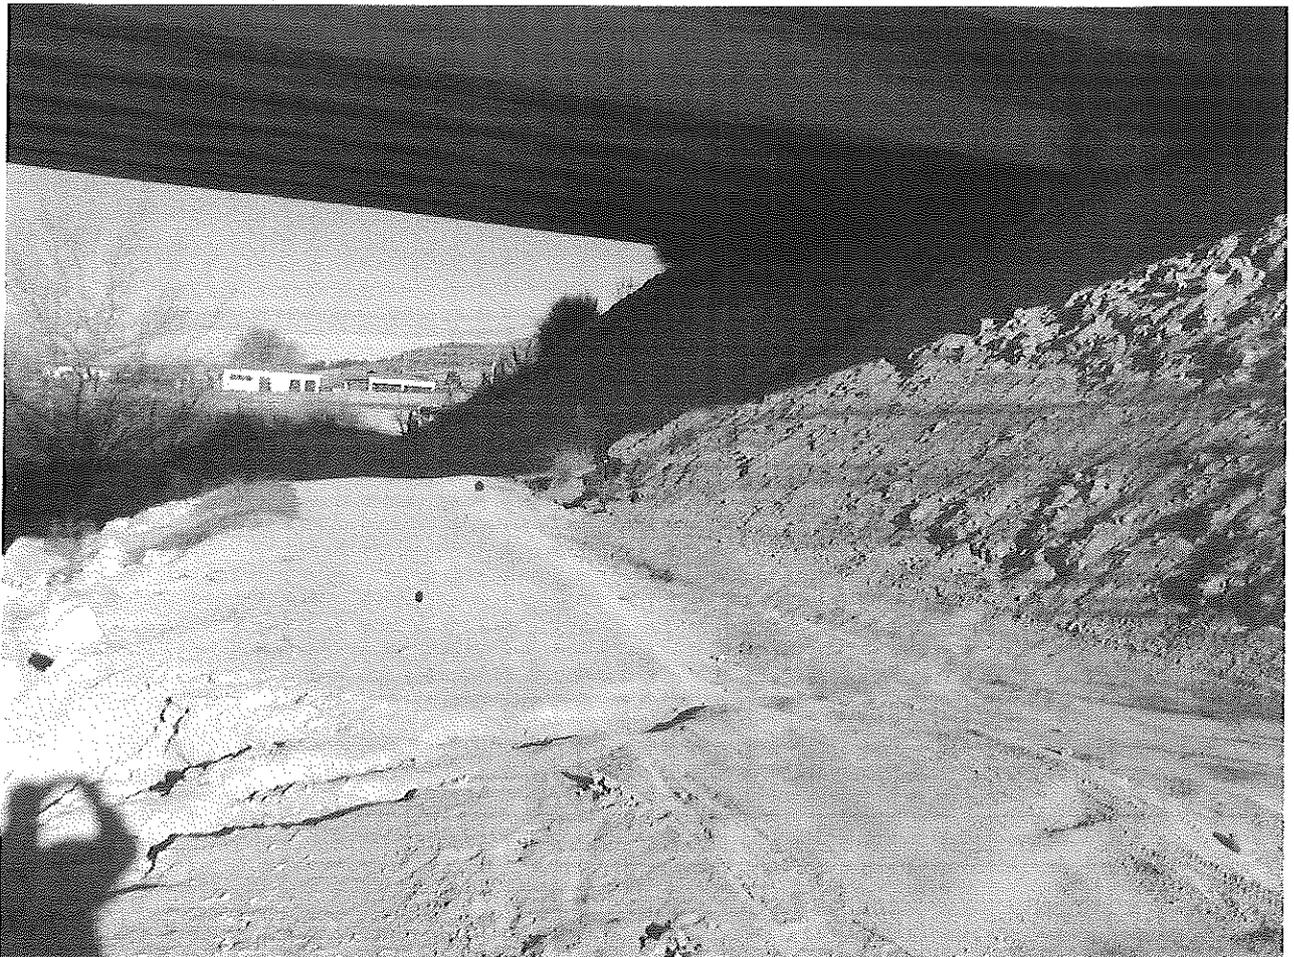
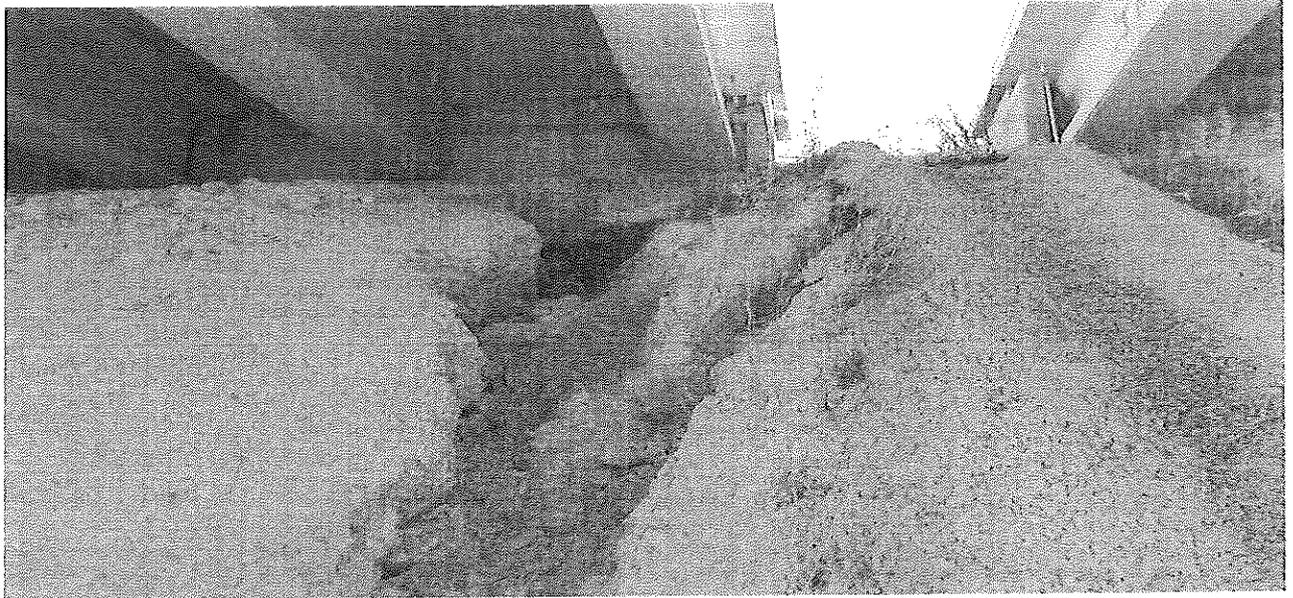
### 8. P2. Camino del Juncal. Paso inferior acceso a M50 RII

Desde la depuradora de aguas residuales de Ayo de la Vega hasta el cruce del paso inferior M-50 RII enlazando con el camino perimetral construido por AENA con motivo de la ampliación del aeropuerto. Requiere escarificado, aporte de materiales y cuneta. Justo antes del puente resulta necesaria la construcción de un pozo arenoso en la parte exterior del camino y drenaje que lo atraviese, para verter las aguas que vienen por la margen derecha de la M-50, sobre la escollera del arroyo.

La actuación **P2** pretende solventar los drenajes de bajada de la M-50 que se encuentran en muy mal estado suponiendo un riesgo futuro para los asientos del puente que además provocan un anegamiento permanente del camino en época de lluvias. De esta problemática se le va a dar cuenta a carreteras para que subsanen el problema, por lo que es posible que no se requiera intervenir con cargo a este contrato

- Área de actuación aproximada: 300 m<sup>2</sup>.

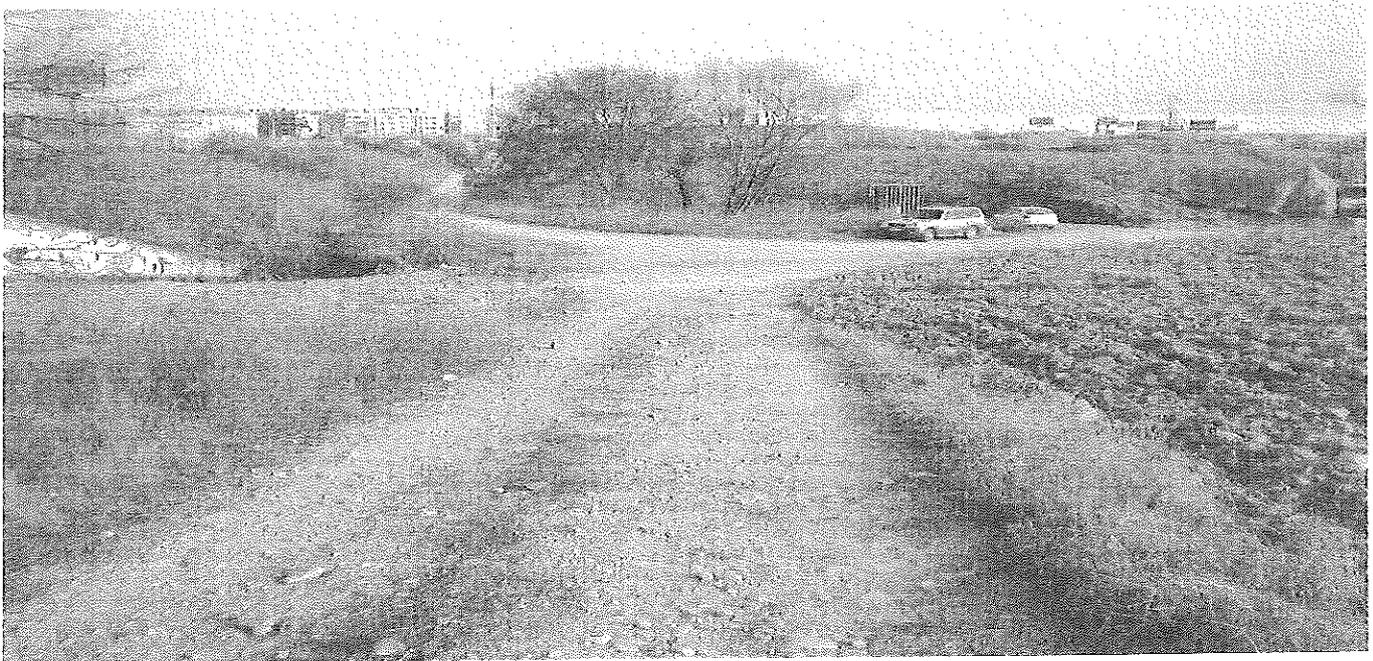
**P1 Drenaje del camino de la Robliza. Portón Hospital**

En el inicio del camino de la Robliza confluyen aguas de escorrentía del camino de servicio de la NI margen derecha y de toda el área del hospital, provocando encharcamientos y cárcavas en el camino. Requiere la apertura de una zanja transversal al inicio del camino bajo el portón actualmente cerrado de acceso al hospital para dirigir las aguas a un pozo arenero que vierte al arroyo de Quiñones

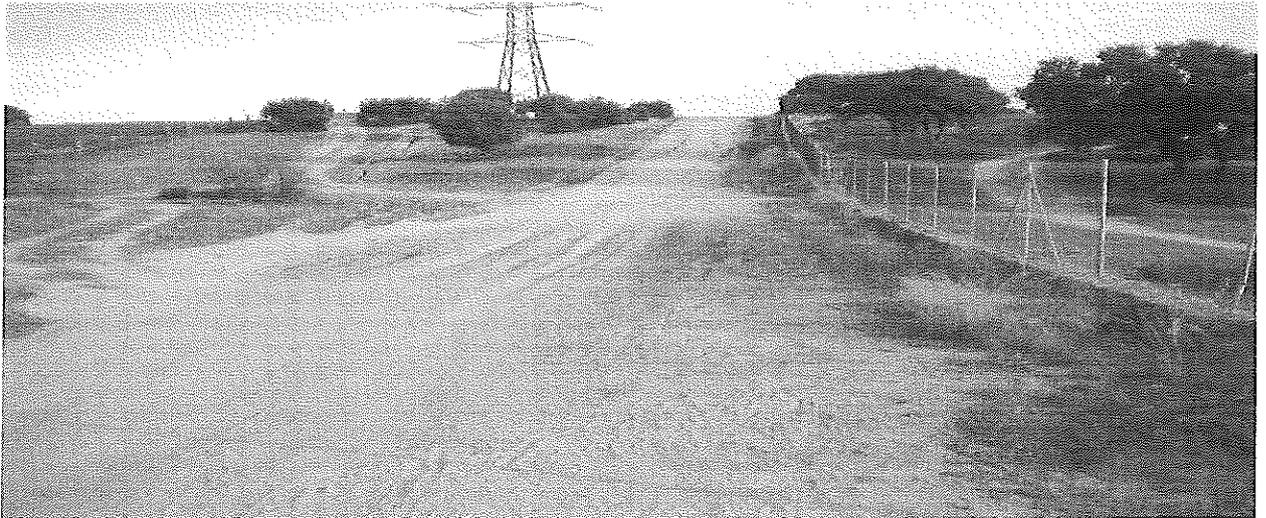
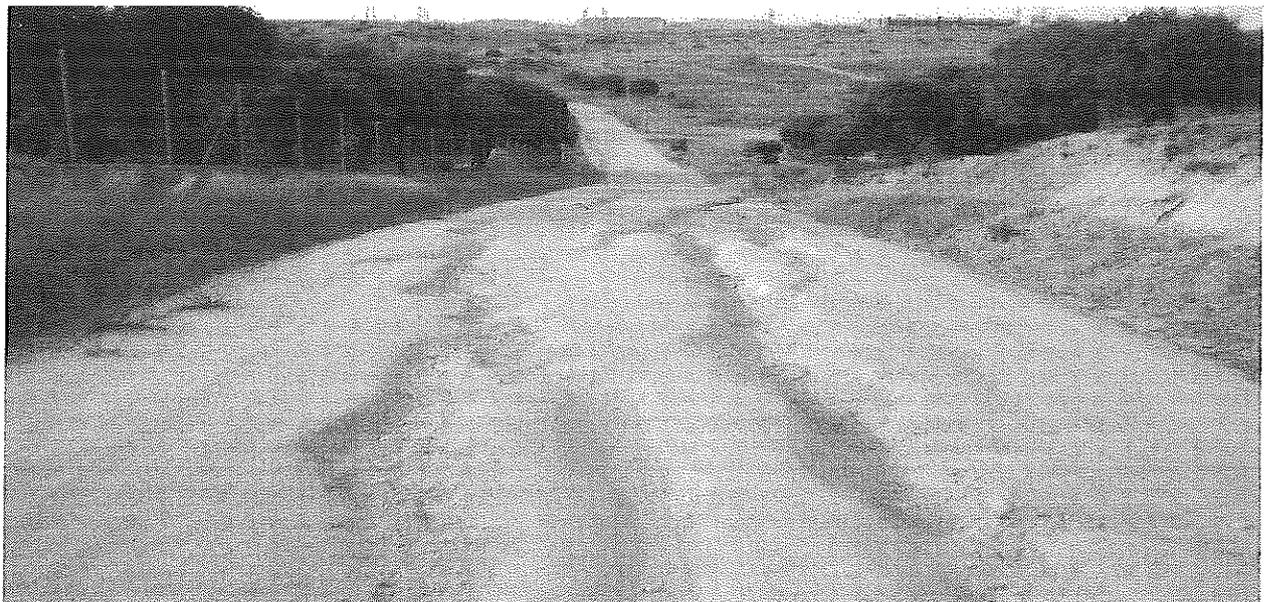
### **P3. Colada de Matapiñoneras . Camino perimetral Dehesa Boyal**

En el camino perimetral oeste de la Dehesa Boyal encontramos dos cuestas con cárcavas y dos grandes encharcamientos en las partes bajas. Requiere escarificado, aporte de material y cuneteado donde sea posible, así mismo hay que recebar las partes bajas de los caminos para evitar los encharcamientos que hacen impracticable el camino en época de lluvias.

- Área de actuación aproximada: 150 m de longitud x 9 m de anchura= 900 m2.
